Ställverk

Vattenintrång i kabelkällaren

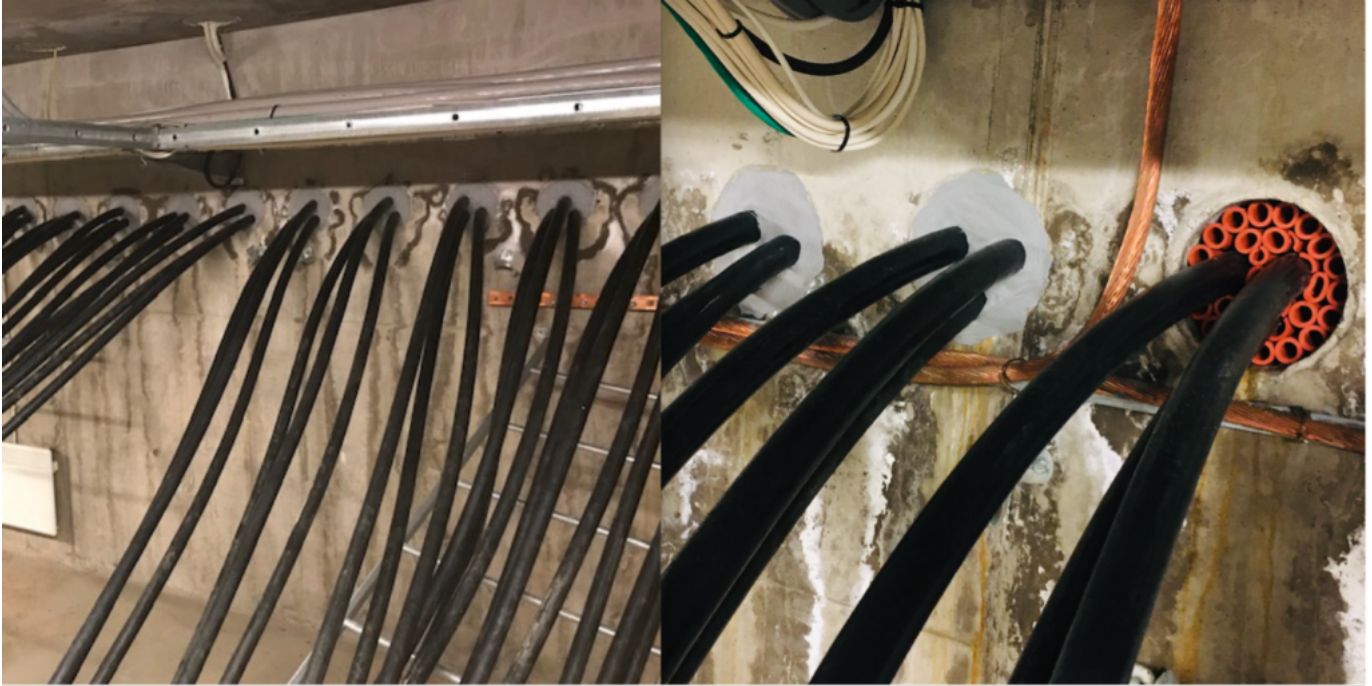
Ett energibolag har problem med att det läcker in vatten i ställverkets kabelkällare. Samtliga genomföringar var utförda med ett tätningssystem som inte fungerade mot vatten.

50 stycken diameter 160 mm genomföringar i betong som innehöll kraftkablar.

Alla genomföringar rensades och ersattes med Nofirno tätningssystem.
