Beele i praktiken

## Ställverk

### Vattenintrång i kabelkällaren

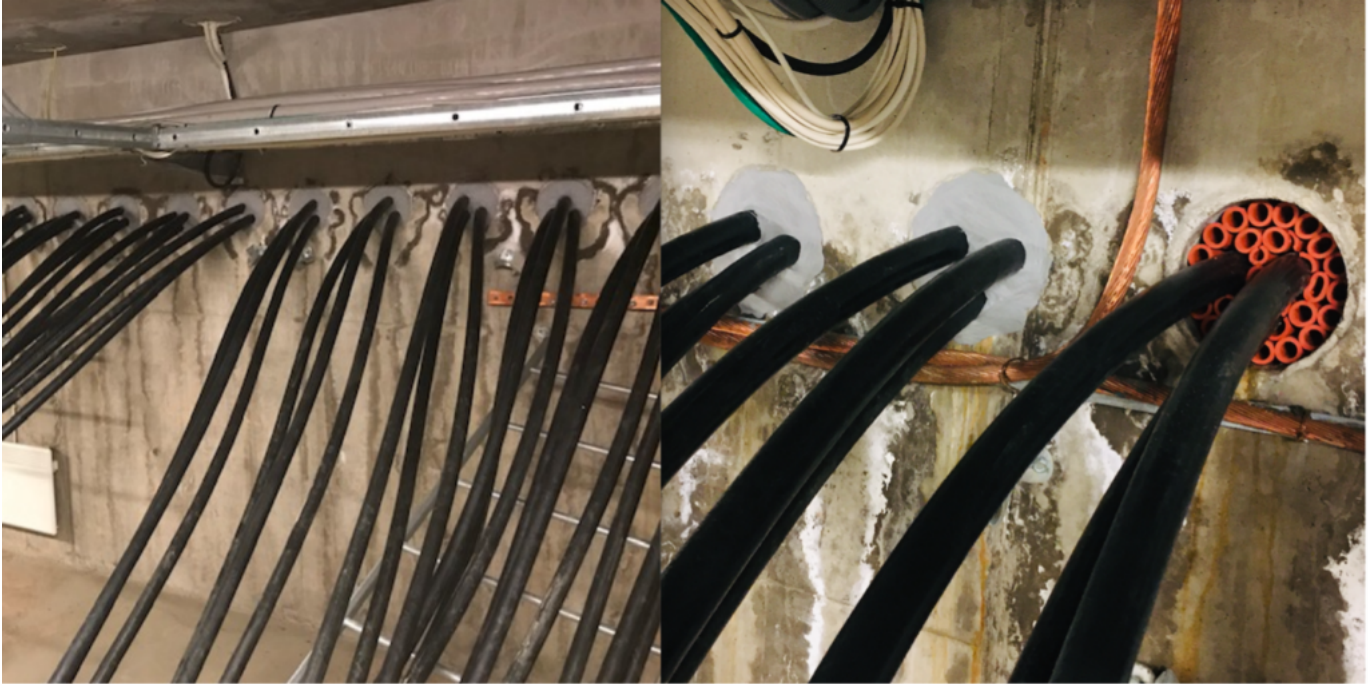
Ett energibolag har problem med att det läcker in vatten i ställverkets kabelkällare. Samtliga genomföringar var utförda med ett tätningssystem som inte fungerade mot vatten.

50 stycken diameter 160 mm genomföringar i betong som innehöll kraftkablar.

Alla genomföringar rensades och ersattes med Nofirno tätningssystem.
